NOTE TECHNIQUE N° 11

(ENQUÊTE 81/02)

DES PHÉNOMÈNES AÉROSPATIAUX NON IDENTIFIÉS

ENQUETE 81/02

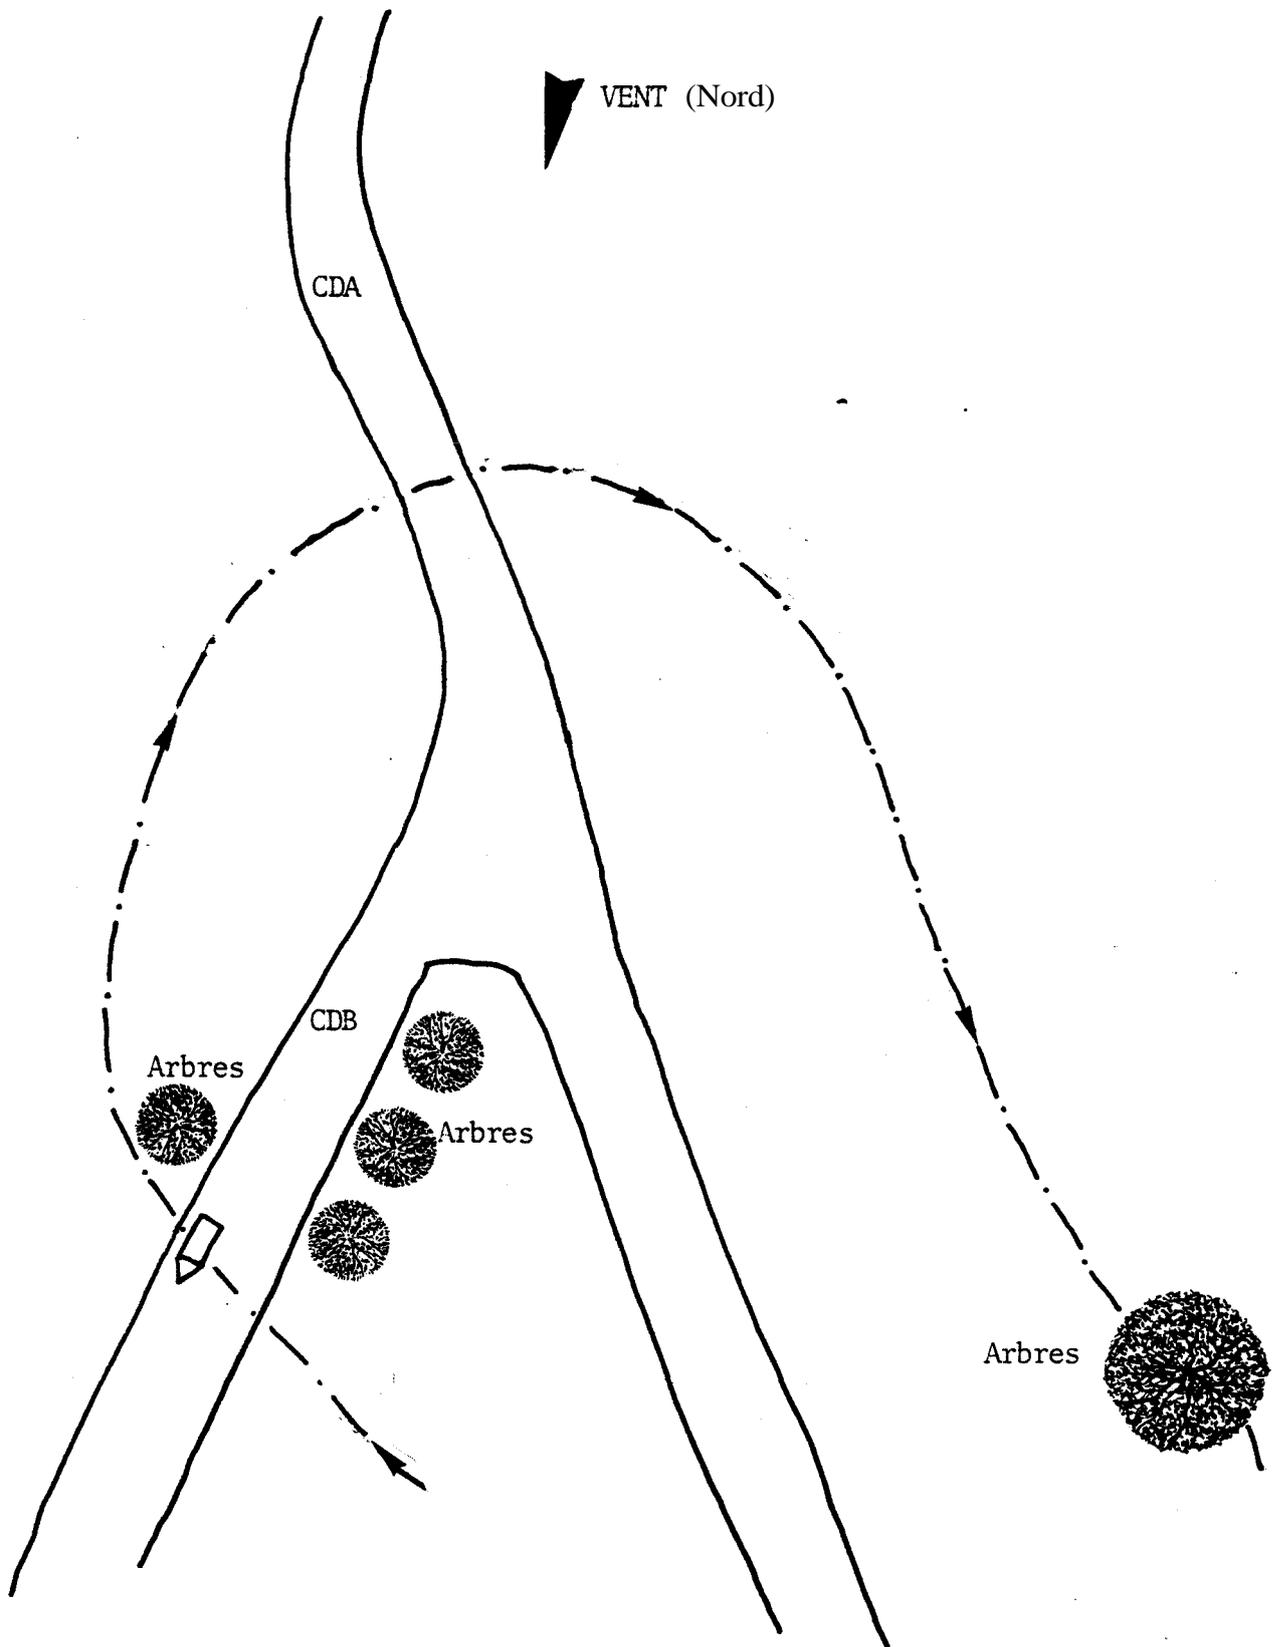
FIGURE 3 : CROQUIS DU CARREFOUR

----- : trajectoire du phénomène selon M. BLAISE (voir discussion en 5.4., fig.5)

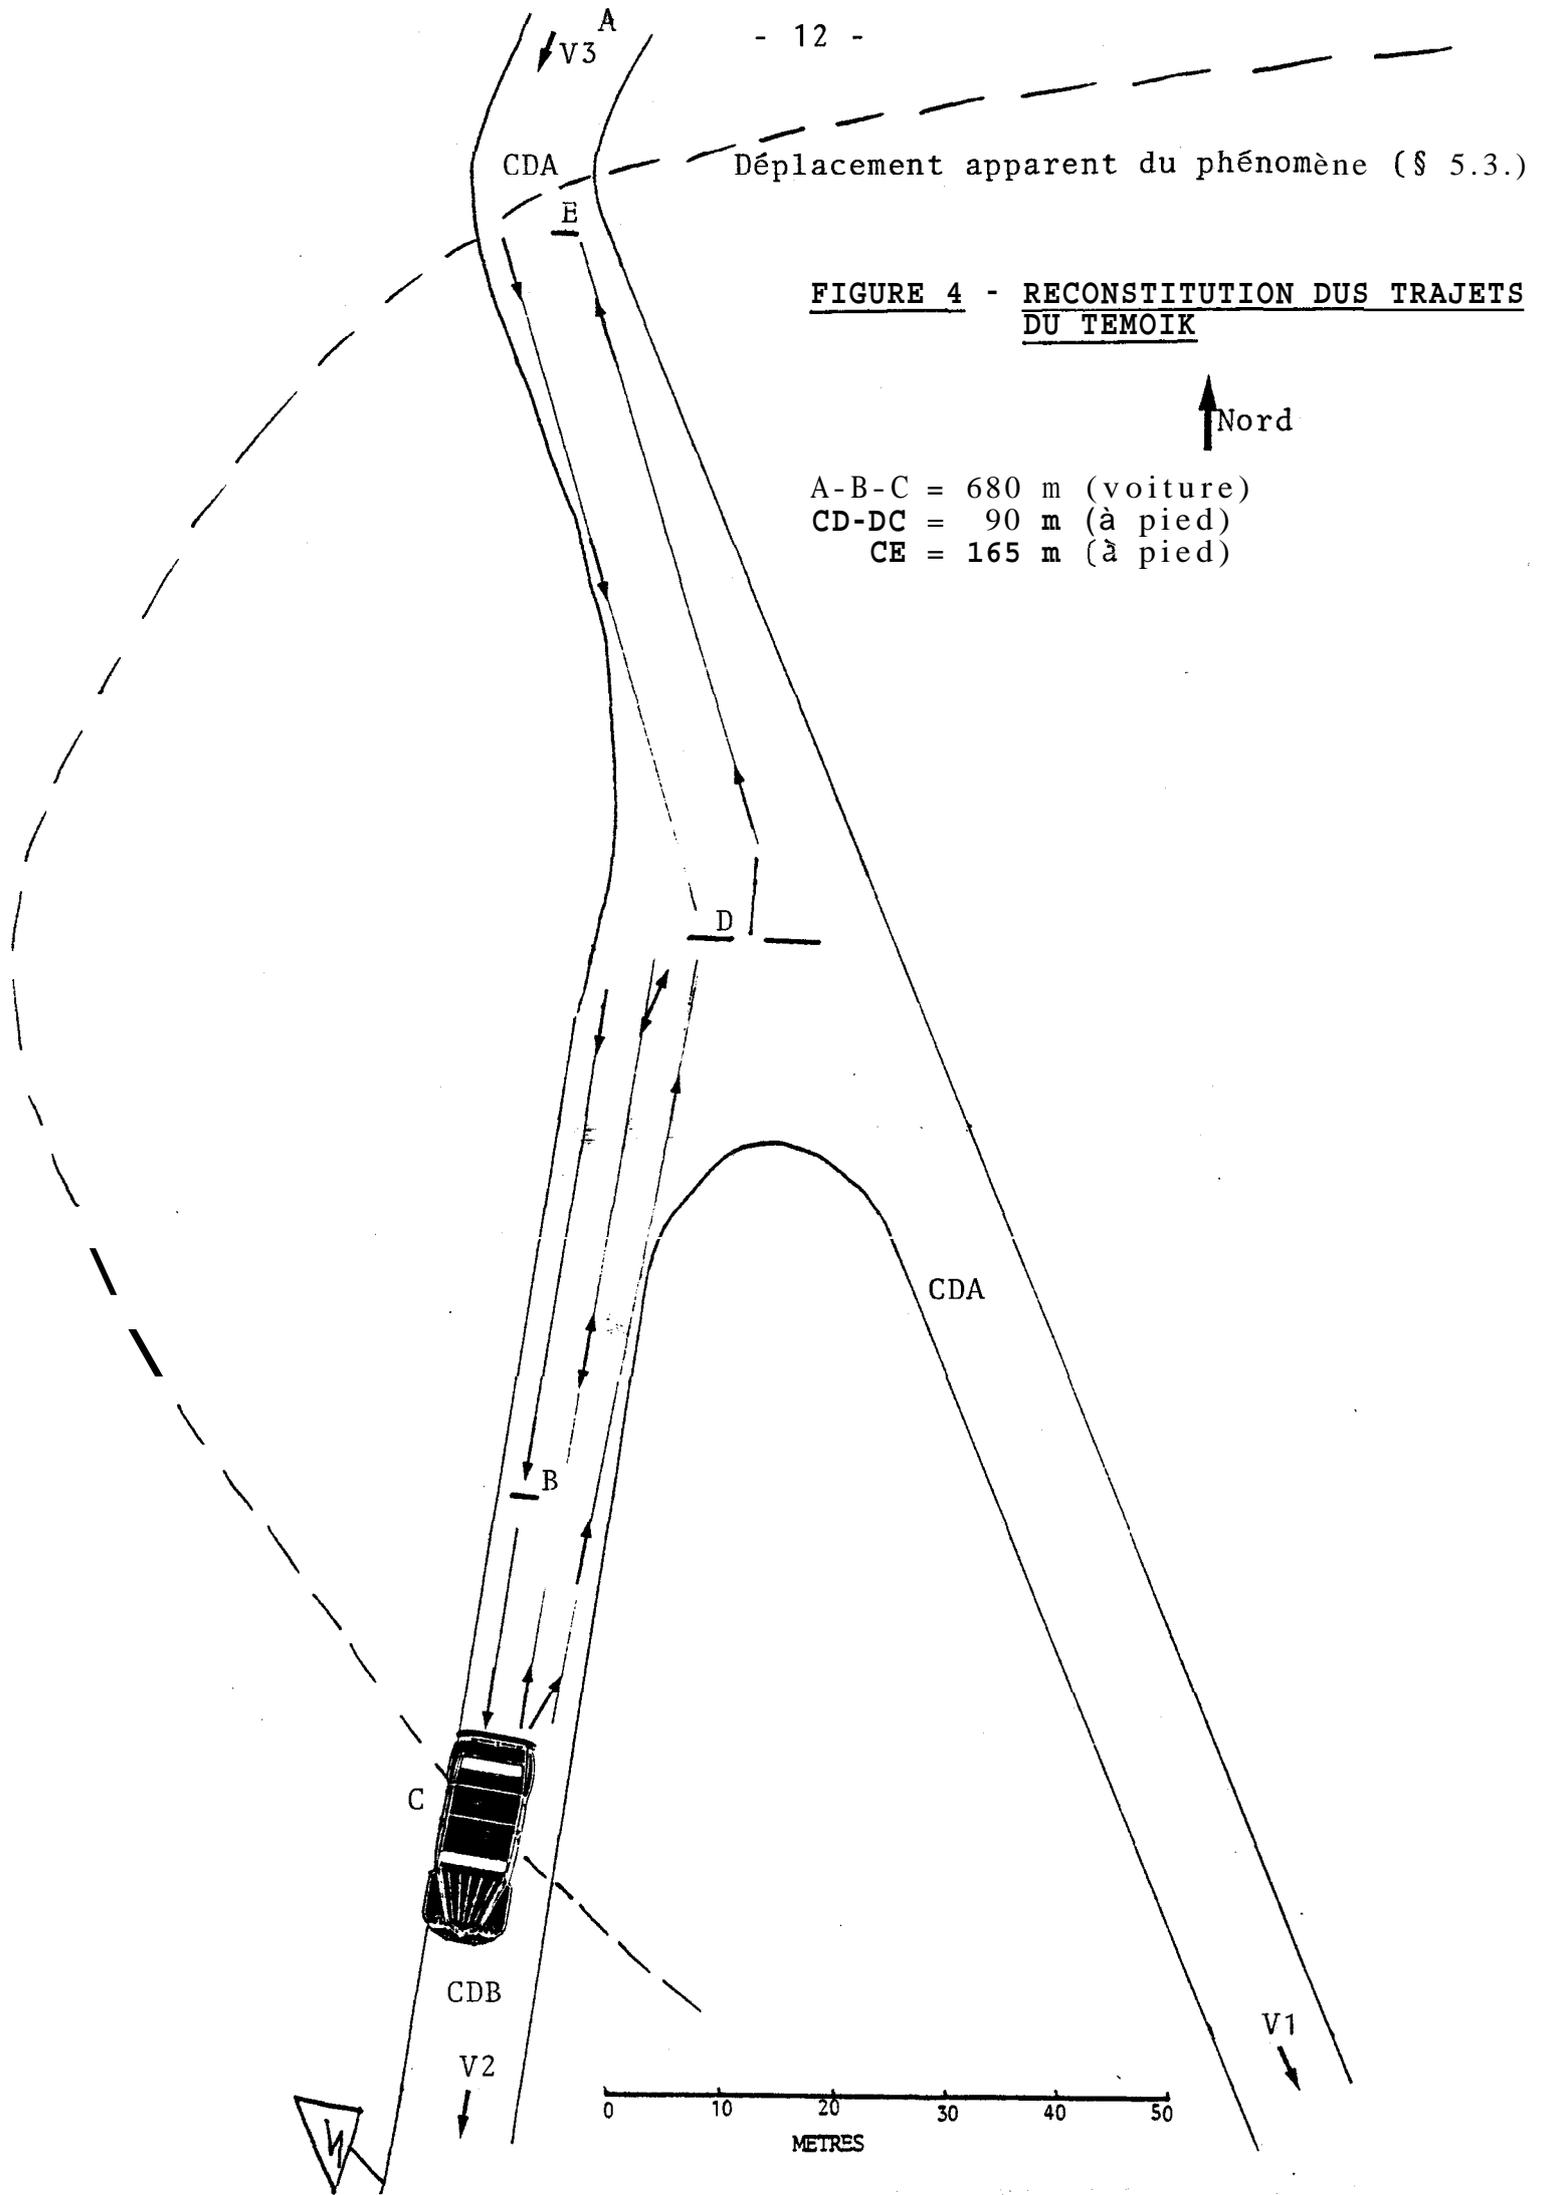
FIGURE 4 - RECONSTITUTION DUS TRAJETS DU TEMOIK

Déplacement apparent du phénomène (§ 5.3.)

Ce qui nous donne un temps total, à partir de l'arrivée au carrefour en voiture et jusqu'à la disparition, de 133 s, soit 2 m 13 s, dont 1 m de temps effectif d'observation. Il faut préciser que le témoin, lors de la reconstitution, a effectué les divers trajets pedestres en courant.

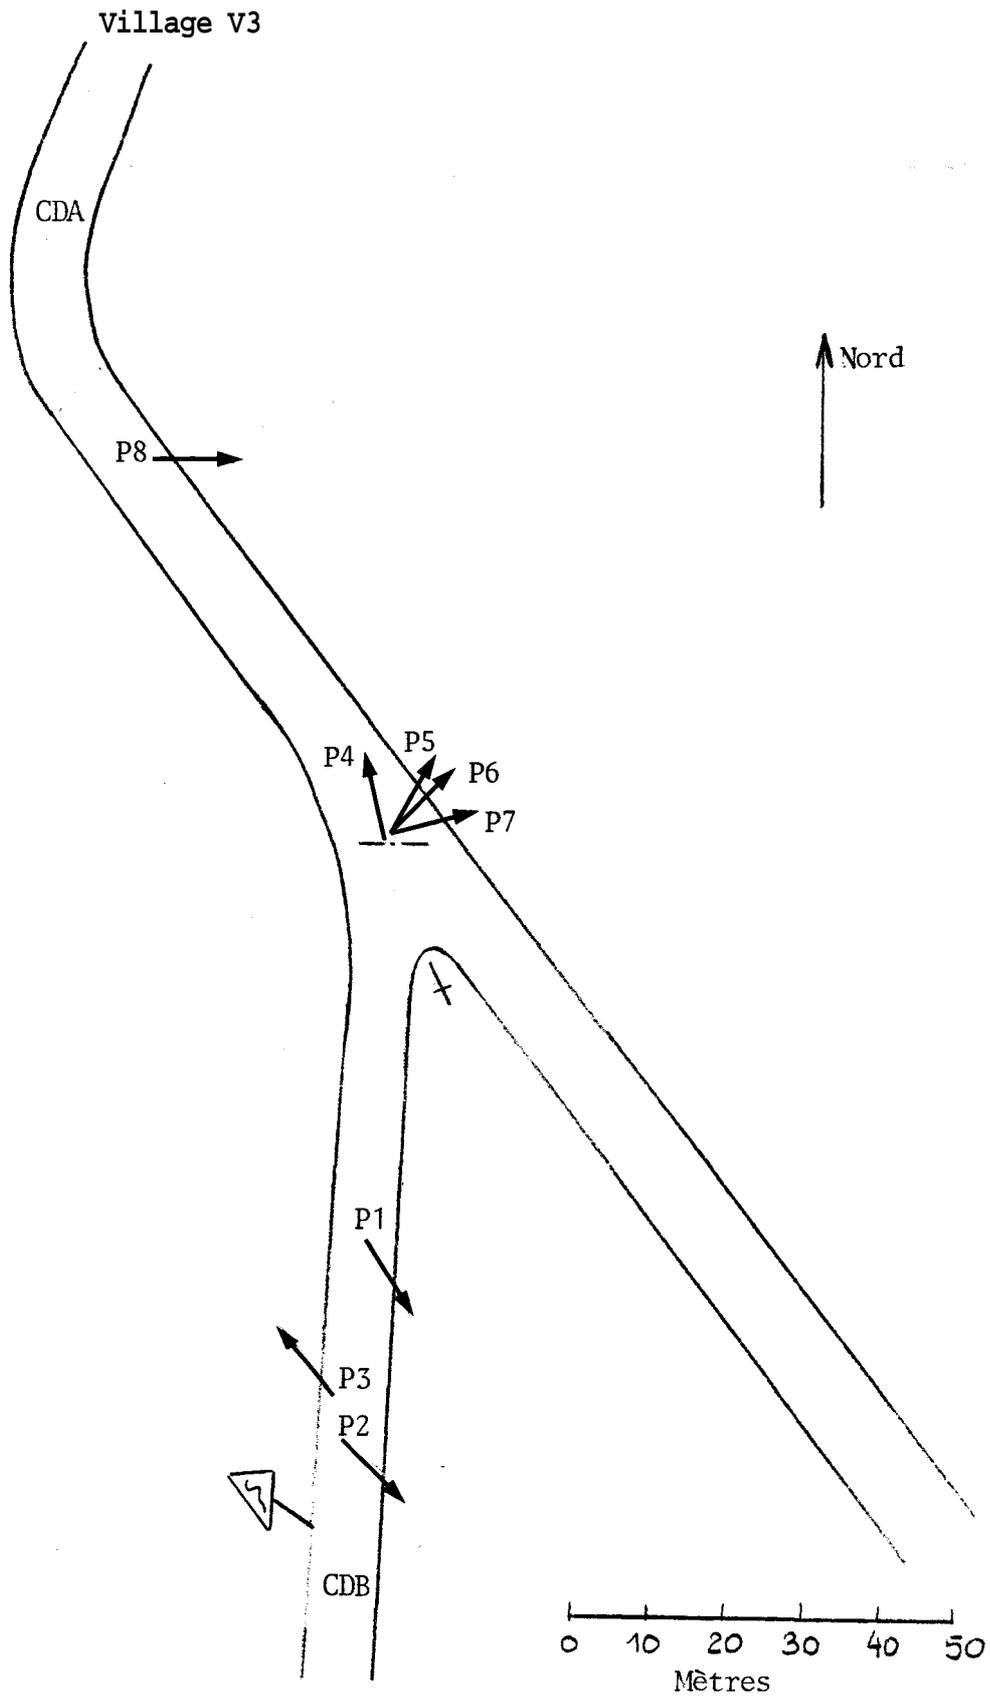
FIGURE 5 - POINTS D'OBSERVATION ET ORIENTATION DES CLICHES POLAROID
(Croquis corrigé par le témoin lui-même)

- P1 : cliché pris à l'endroit d'où le témoin a aperçu le phénomène pour la première fois (dans la voiture) ;
- P2 : cliché pris au moment où le phénomène va passer au-dessus du véhicule ;
- P3 : M. BLAISE se dirige vers le carrefour CDA et CDB, il observe à travers les arbres le déplacement du phénomène ;
- P4 : cliché pris au carrefour en direction du village V3 ;
- P5 : cliché pris en direction de la grosse ferme située en contrebas. C'est à ce moment précis que M. BLAISE décrit le maximum de détails ;
- P6 : cliché pris quelques instants après la séquence précédente ;
- P7 : cliché pris au carrefour. M. BLAISE voit s'éloigner le phénomène qui suit une haie dans la prairie en face ;
- P8 : cliché pris après être revenu de la voiture derrière une haie à 75 m environ du carrefour en direction du village v3.

Plus tard dans la journée, le témoin désignera sur les prises de vue les formes aperçues des différents points d'observation. Ces dessins sont représentés dans les figures 8, 9, 10 et 11. Le témoin fera aussi trois autres dessins, sur papier libre, des formes aperçues aux points P2, P4 et P3 (figure 12).

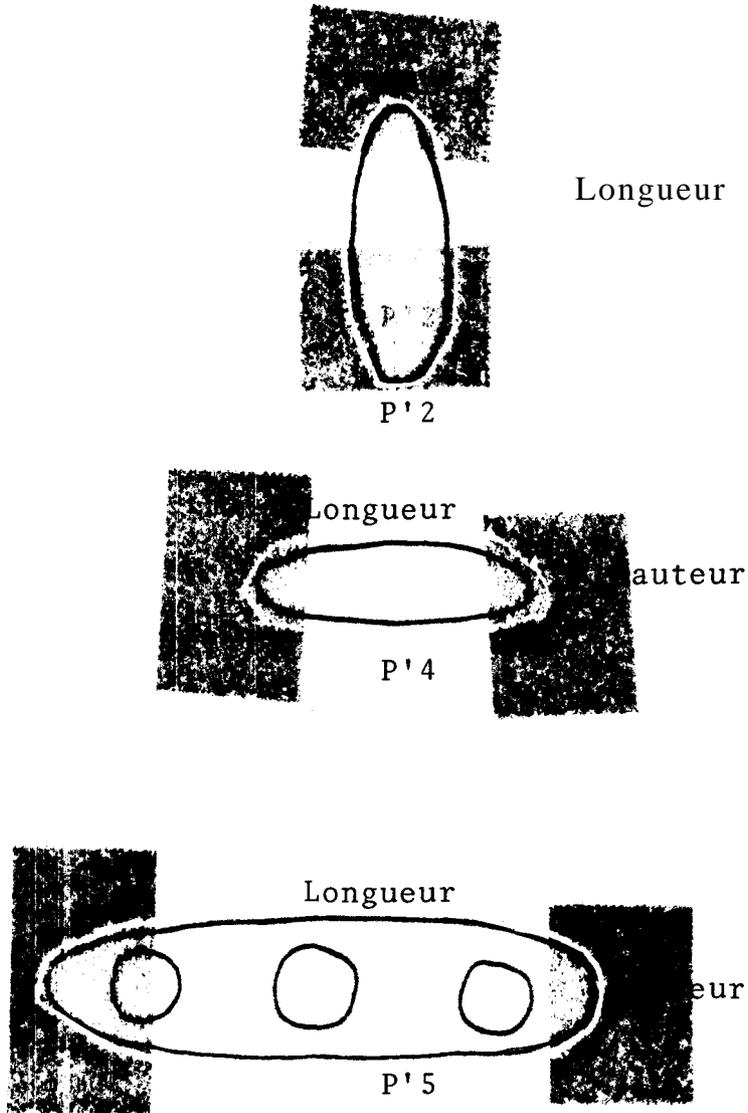
FIGURE 12 - DESSIN LIBRE CORRESPONDANT AUX INSTANTS D'OBSERVATIONS
(et aux clichés) P2, P4, P5

FORMES DESSINEES PAR LE TEMOIN

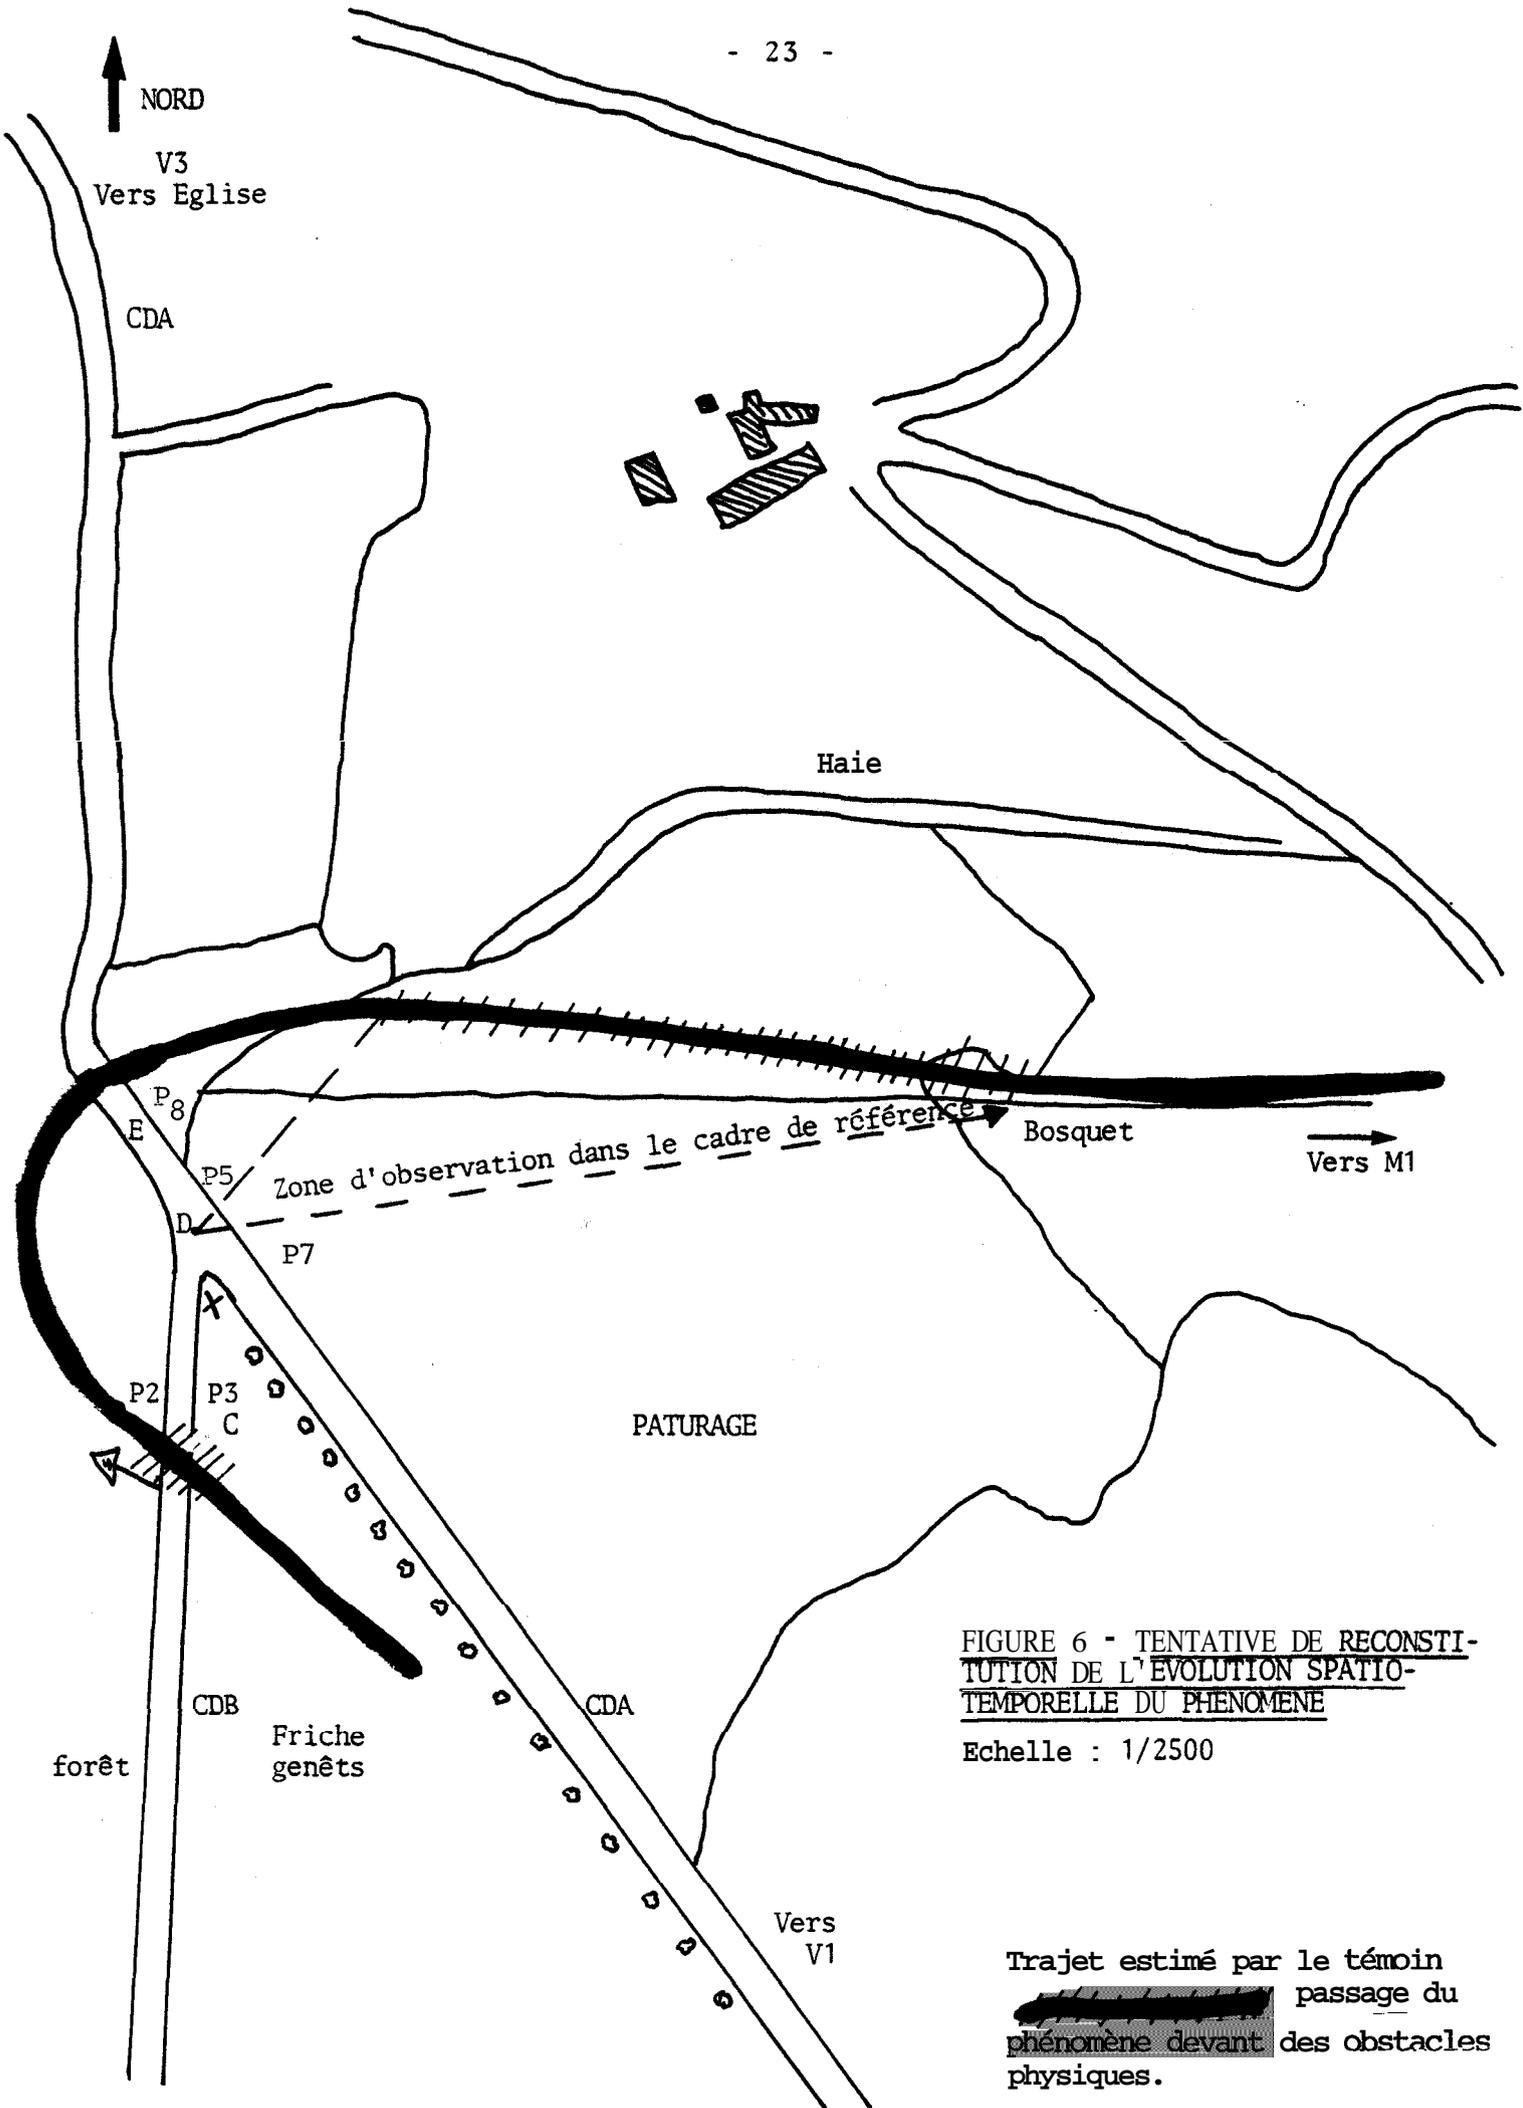
FIGURE 6 - TENTATIVE DE RECONSTITUTION DE L'EVOLUTION SPATIO-TEMPORELLE DU PHENOMENE

Echelle : 1/2500

Dans ces conditions, une trajectoire possible a été décrite en figure 6 et 7 qui correspond aux phases suivantes :

- P1-P2 : un déplacement régulier (pas de variation appréciée dans la vitesse) ;
- P2 : un changement de direction à l'approche des obstacles (route et arbres) ; déclaration du témoin : "*il a légèrement viré*" ;
- P2-P3 : une montée en site brutale, 2 m au-dessus de la route et passage à 45° au-dessus des arbres (18 m de hauteur) ;
- P3-P5 : un virage effectué sur la droite, estimé avec un rayon de 70 à 100 m au-dessus des arbres avec un changement de direction de 135° environ (du Nord-Ouest à l'Est) ;
- P5-P7 : un déplacement qui épouse les profils du paysage (arbres et haie) ;
- P7-P8 : un éloignement parallèle à la direction d'une montagne M1 située à 15 km vers l'Est, le phénomène restant constamment sous la ligne d'horizon que constitue la crête du plateau.

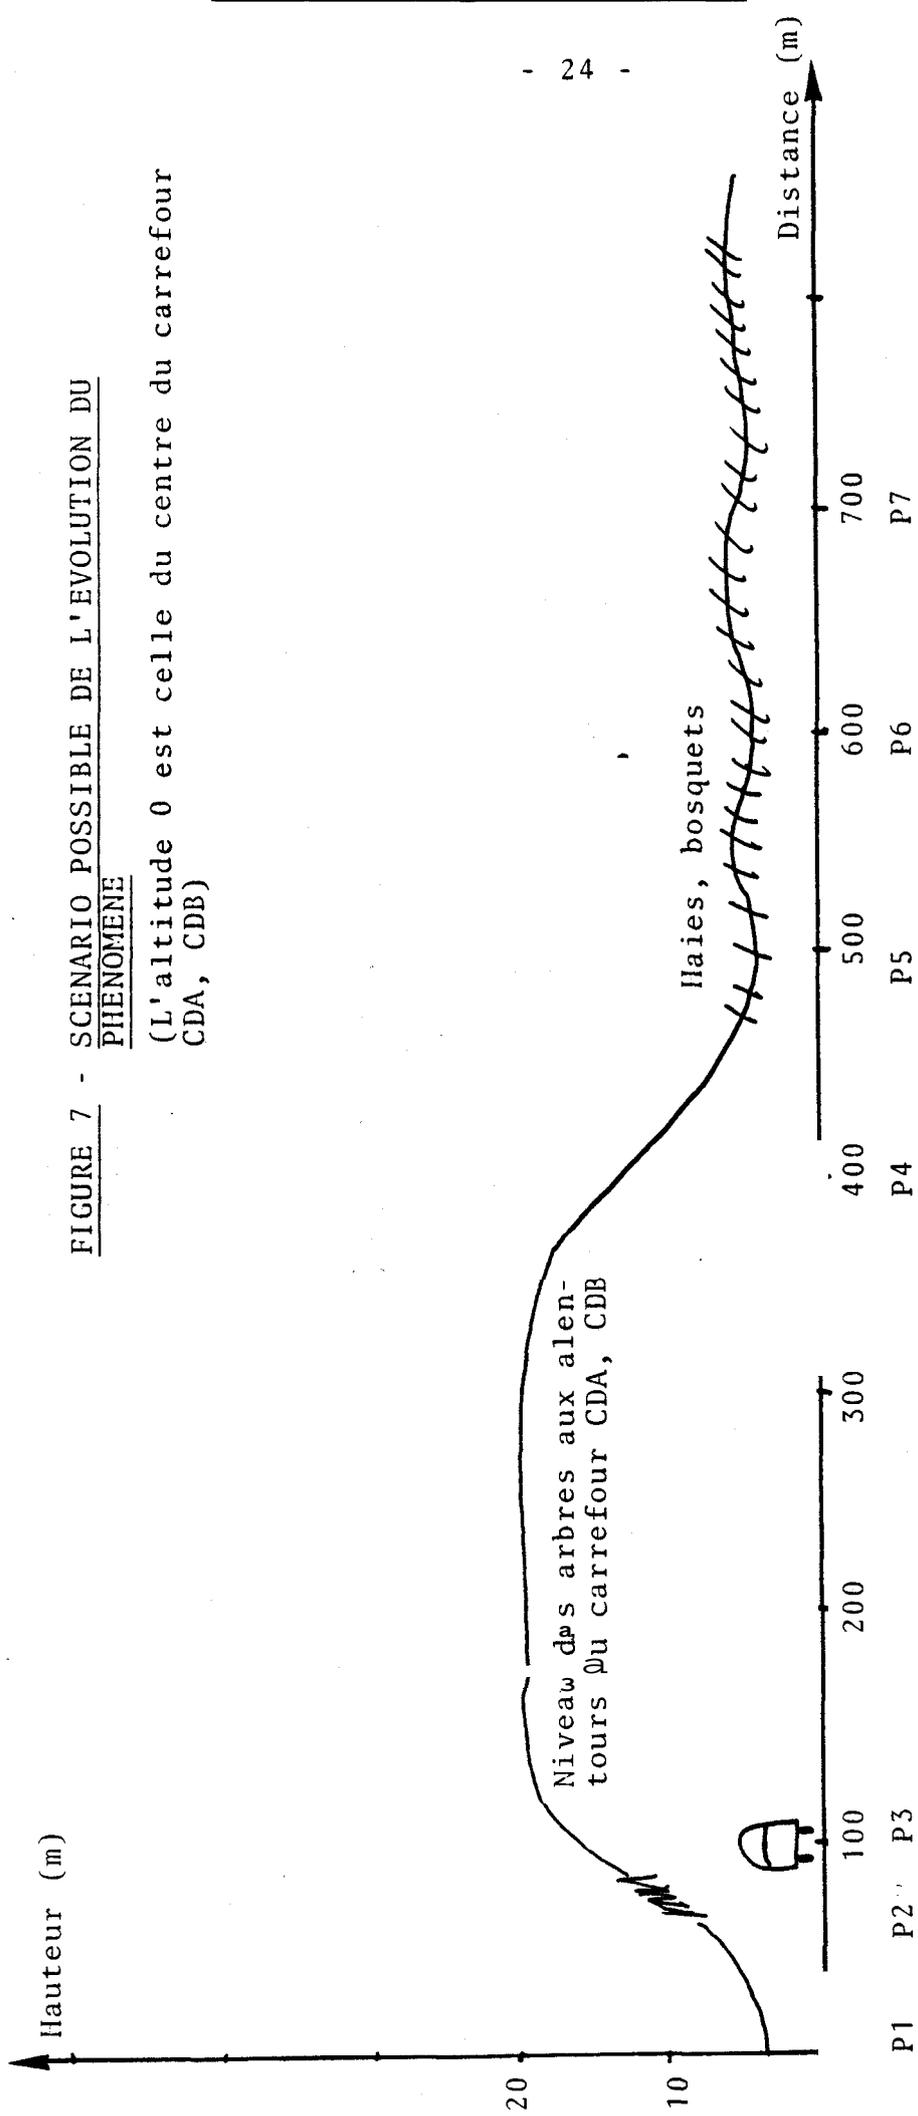
FIGURE 7 - SCENARIO POSSIBLE DE L'EVOLUTION DU PHENOMENE

(L'altitude 0 est celle du centre du carrefour CDA, CDB)

A l'endroit où M. BLAISE fournit le maximum de détails (phases P5 et P6) il voit le phénomène de côté : *"il était allongé avec une largeur trois fois plus grande que la hauteur, les extrémités sont arrondies.."*

Le témoin précise qu'il a nettement distingué la présence de trois cercles blancs assez grands, de plus de 50 cm Ø. Il indique par ailleurs que ces cercles sont répartis sur toute la longueur.

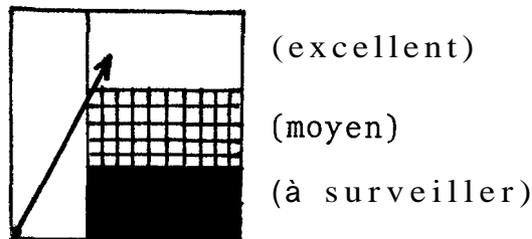
L'alternateur semble (test au garage) avoir été perturbé. D'autre part le témoin dit "*qu'avant Z'observation, l'aiguille indicatrice de charge était en plein blanc (voir dessin) et qu'ensuite elle était toujours seulement dans le blanc quadrillé*" (charge donc légèrement inférieure).

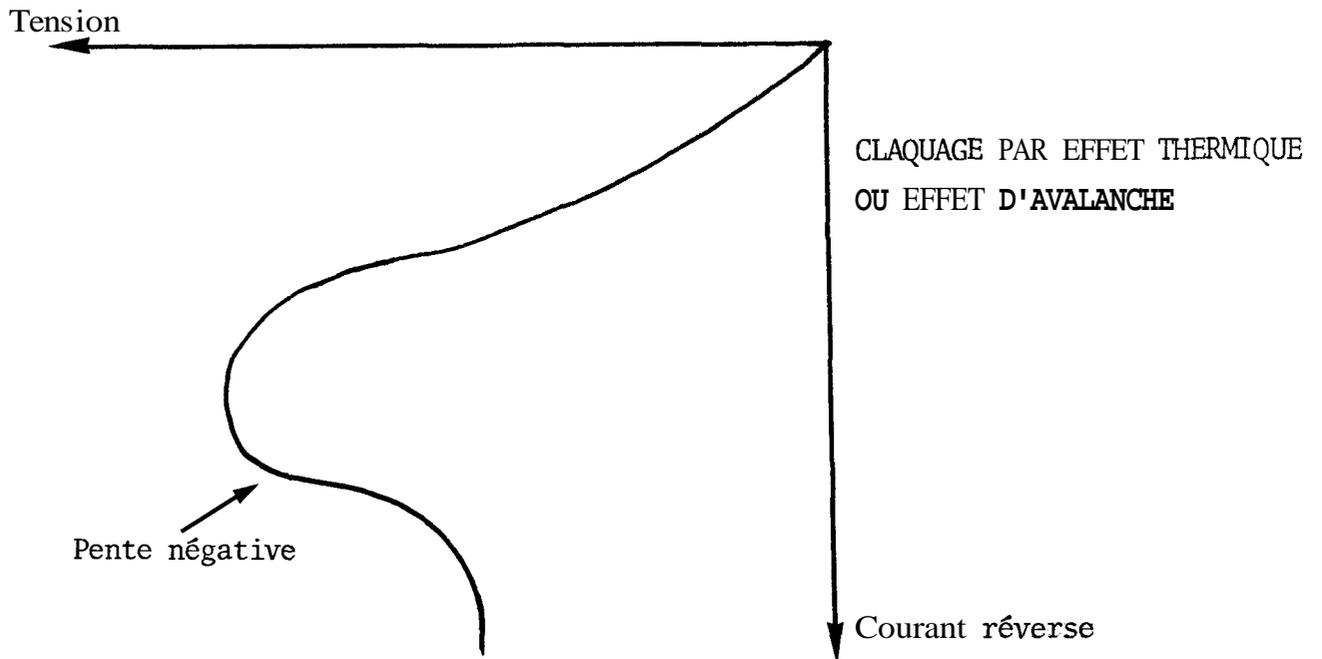
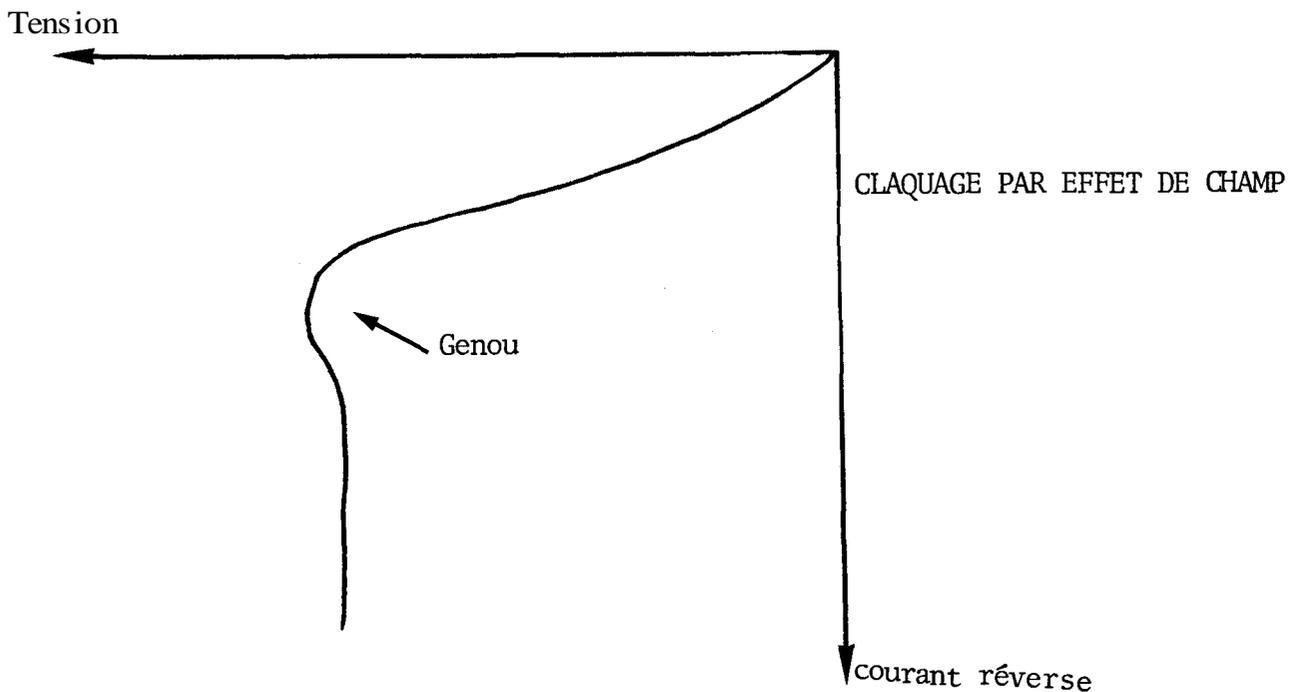
Les courbes de courant direct (figure 13) et celles de courants reverse (figures 14 et 15) montrent que :

- aucun claquage de ces types n'est visible pour les diodes 1 et 2 de la voiture de M. BLAESE ;
- ces deux diodes sont d'assez médiocre qualité (selon les dires de l'ingénieur de MOTOROLA) ;
- les différences de courant reverse entre les diodes 1 et 2 sont normales (selon cette même personne) ; en figure 15, sont indiquées les dispersions des caractéristiques des diodes MOTOROLA à la production.

Cette analyse a été faite chez MOTOROLA, fabricant de composant électronique, et complétée au LAAS (Laboratoire d'Automatique et d'Applications Spatiales). Les essais ont consisté à mesurer les Caractéristiques de tensions en courants directs et courants réversés au voisinage de l'origine, et de les comparer aux valeurs correspondantes de quelques diodes connues (MOTOROLA, SIEMENS, INTERNATIONAL RECTIFIER). Les courbes ainsi obtenues se trouvent portées figures 13, 14 et 15.

Les mêmes questions ont été posées au LAAS ; l'ingénieur consulté a confirmé que les caractéristiques en courant direct et courant inverse (*) ne montraient aucune dégradation particulière ; de plus, un rayonnement ionisant aurait nécessairement entraîné des dégradations visibles. Il n'y en avait donc pas eu.

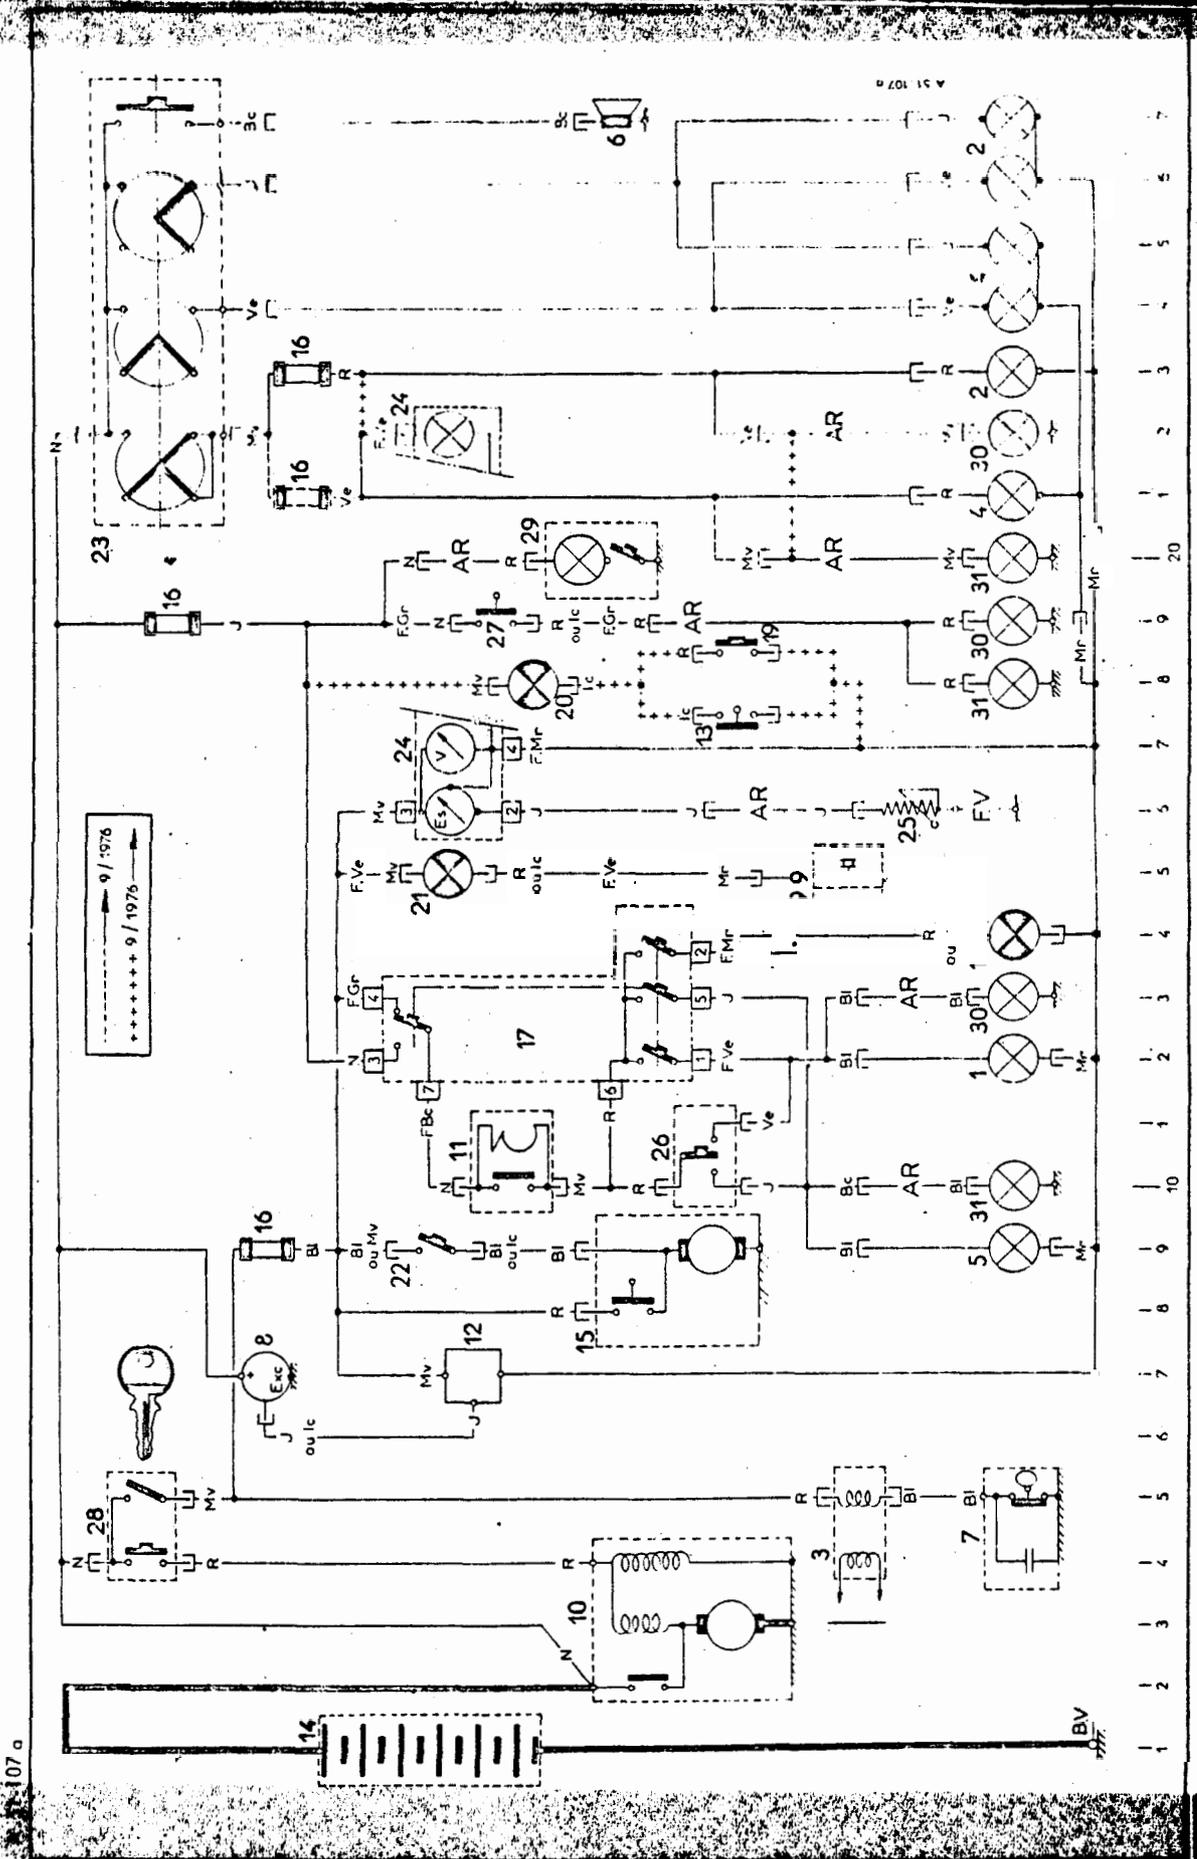
SCHEMA DE PRINCIPE

Manuel 854-4
